## Grundinstandsetzung der Buhnen

## Staatliches Amt für Insel- und Küstenschutz, Norden

Informationen für den Kurgast zum  
**Sturmflutschutz für die Insel Norderney**  
durch Strandaufspülungen und Grundinstandsetzung der Buhnen

## Sicherung des Westkopfes durch Strandaufspülungen

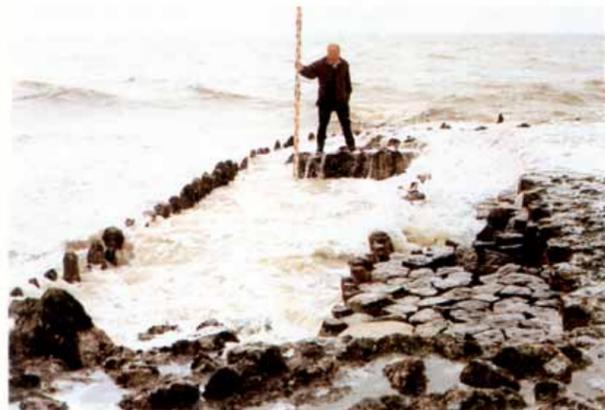
### Buhne mit den sichtbaren Mängeln der alten Bauweise:

- Fußsicherung durch offene Holzpfahlreihen
- sehr hohlraumreiche, nach außen freiliegende Filterunterlage aus Buschpack- oder Busch-sinkstücken
- unhomogener Kernaufbau mit stufenweise versetzten Feldern und mehreren trennenden Holzpfahlreihen
- lose, fugenreiche Abdeckung aus großformatigen Steinquadern ohne Verbund.

In den Phasen zwischen den Strandaufspülungen konnten während der letzten Jahrzehnte auch bei niedriger Strandlage die Angriffe des Meeres mit Deckwerk und Buhnen wirksam abgewehrt werden. Von Sturmflut zu Sturmflut stellen sich hingegen immer häufiger Schäden an den Buhnen ein. Insbesondere brechen die in ihrer Grundsubstanz über 100 Jahre alten Buhnen immer mehr zusammen, so daß der Bestand dieser Sicherungswerke zusehends gefährdet ist.

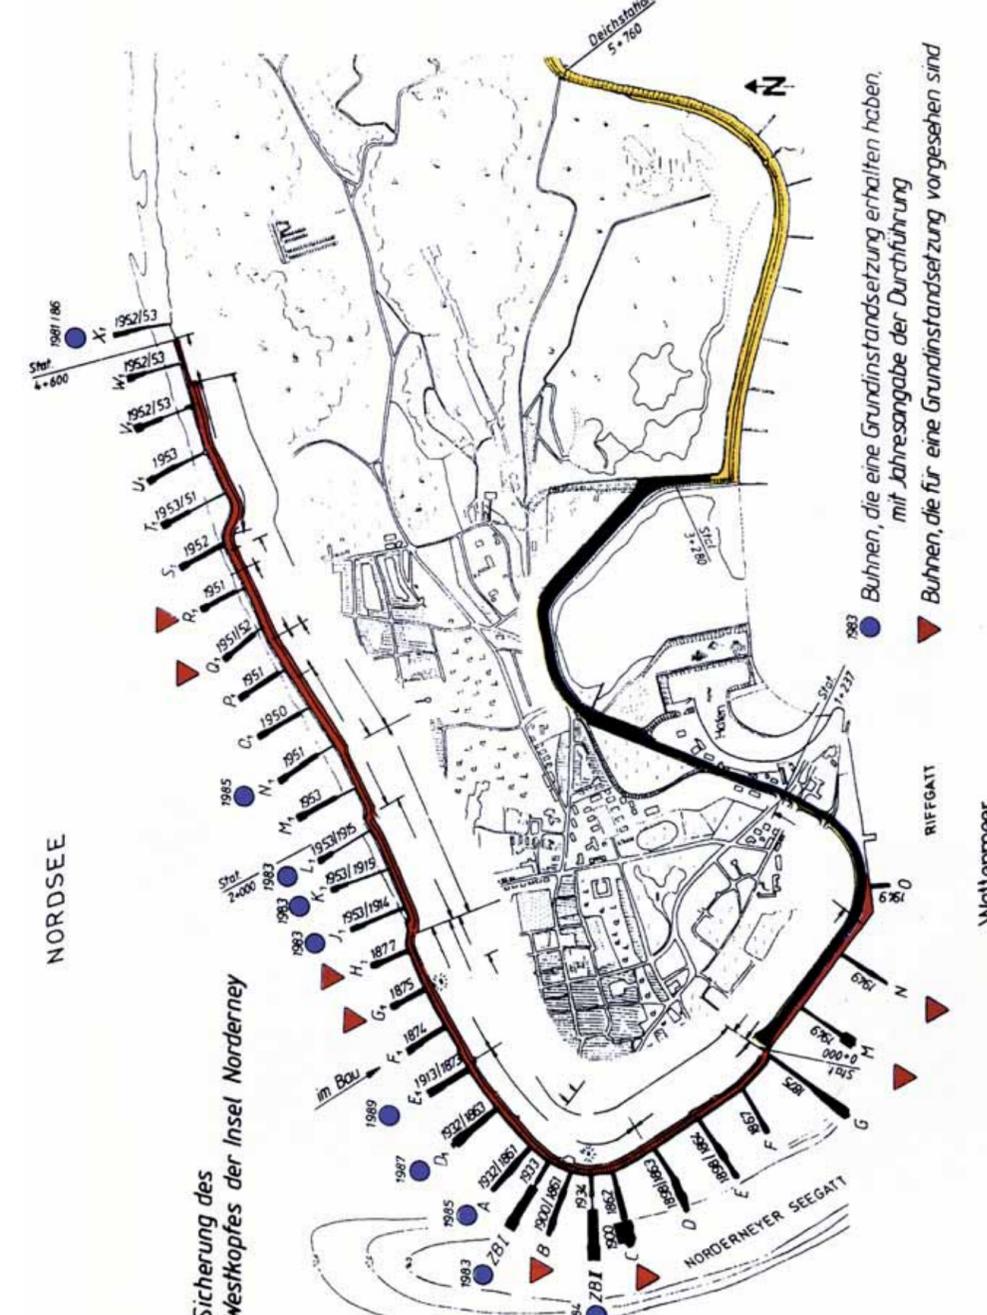
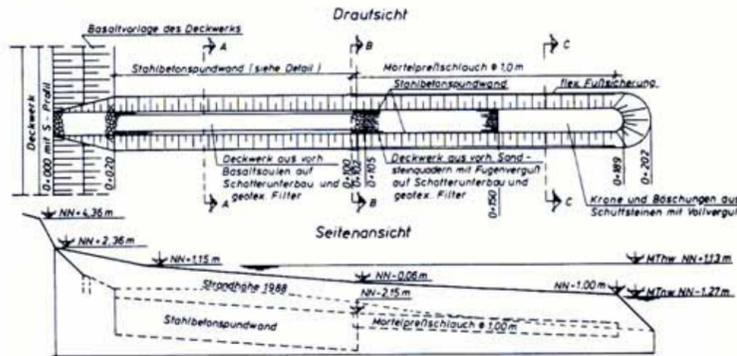
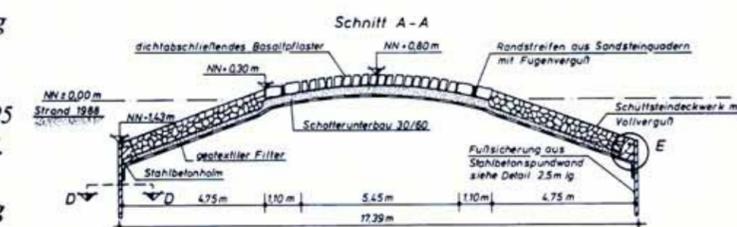
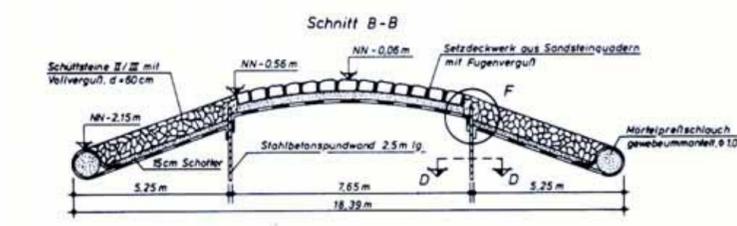
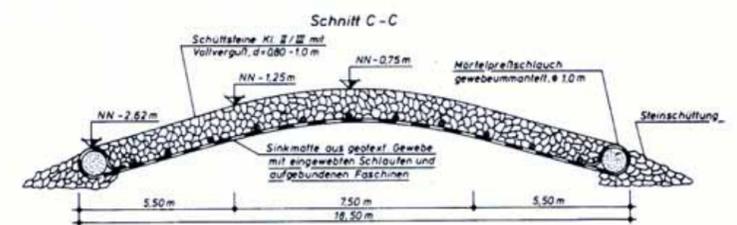
### Buhne E 1

**Buhentyp:**  
Gewölbte Buhne in Steinbauweise mit seitlich dichter Einfassung.

**Baujahr:**  
1873 als gewölbte Steinbuhne gebaut. Sicherung der Seitenbermen 1913, Buhnenkopfsicherung 1931.

Verlängerung von 148 m auf 172 m 1925 und auf 205 m 1954. 1989 fand die Grundinstandsetzung statt, bei der der Buhnenquerschnitt entsprechend nebenstehender Zeichnung völlig neu aufgebaut worden ist.

Hauptmerkmal der neuen Bauweise ist die seitlich dichte Einfassung des Buhnenkörpers mit Stahlbetonspundwänden, deren Holm vor Ort zusammen mit dem Schüttsteinverguß betoniert wird und mit einem Mörtelpreßschlauch  $\varnothing$  1,0 m, im Unterwasserbereich.

Der Buhnenkern aus Sand wird mit einem geotextilen Filter bedeckt, der Ausspülungen verhindert. Das Deckwerk besteht aus Schüttsteinen mit Vollverguß, im oberen Bereich ist die Krone mit dem aus der alten Buhne vorhandenen Basaltplaster bzw. der Sandsteinquadern bedeckt. Letztere sind zur Erhöhung der Stabilität des Deckwerkes in den Fugen vergossen.

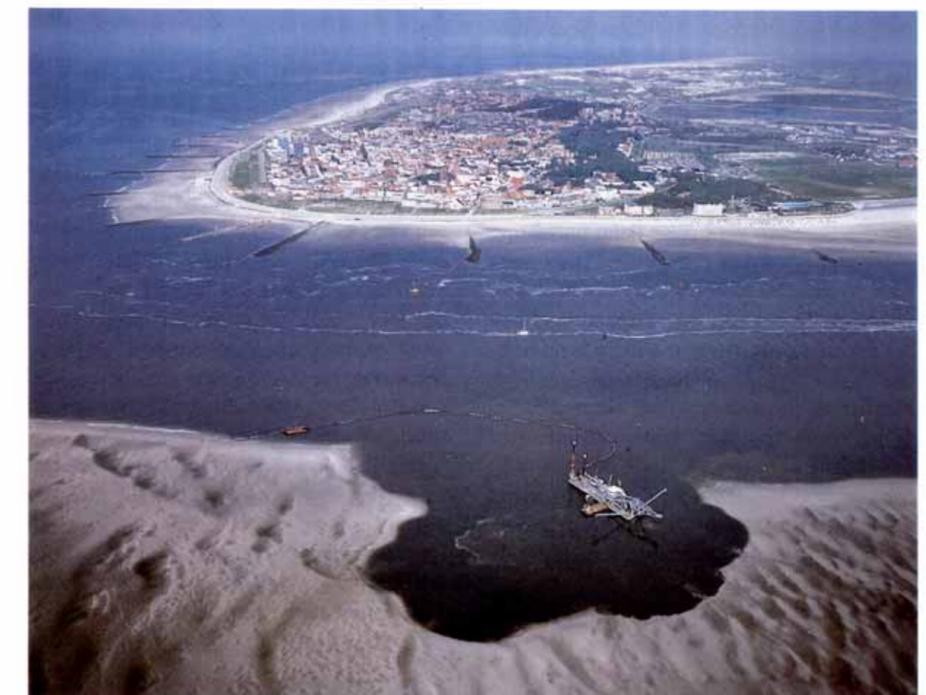
Der Westkopf Norderney von der Robbenplate mit dem Spülbagger der Strandaufspülung 1984

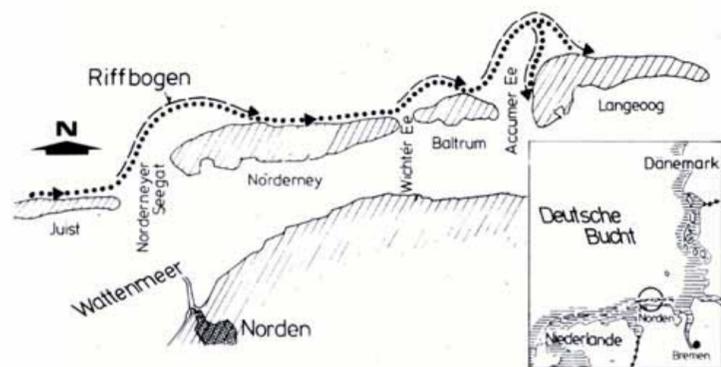
Küstenparalleler Sandtransport entlang den Nordstränden der Ostfriesischen Inseln

Durch Tideströmung und Brandung wird der Sand entlang den Stränden der Ostfriesischen Inseln von West nach Ost transportiert. An den Seegaten wird diese Bahn unterbrochen. Der Ebbstrom drängt die Platen weit nach Norden, bis schließlich der auseinanderfächernde Strom von den Transportkräften der Brandung überwunden werden kann und die Platen sich im Riffbogen wieder dem Nordstrand der nächsten Insel nähern.

Bei Norderney liegt dieser Anlandungspunkt der Platen vier bis fünf Kilometer östlich des Westkopfes im Bereich der Weißen Düne. Von dort ostwärts herrscht Sandüberschuß, der ständig einen breiten, hohen Strand zur Folge hat. Westlich dieses Anlandungspunktes fehlt der Sandnachschub.

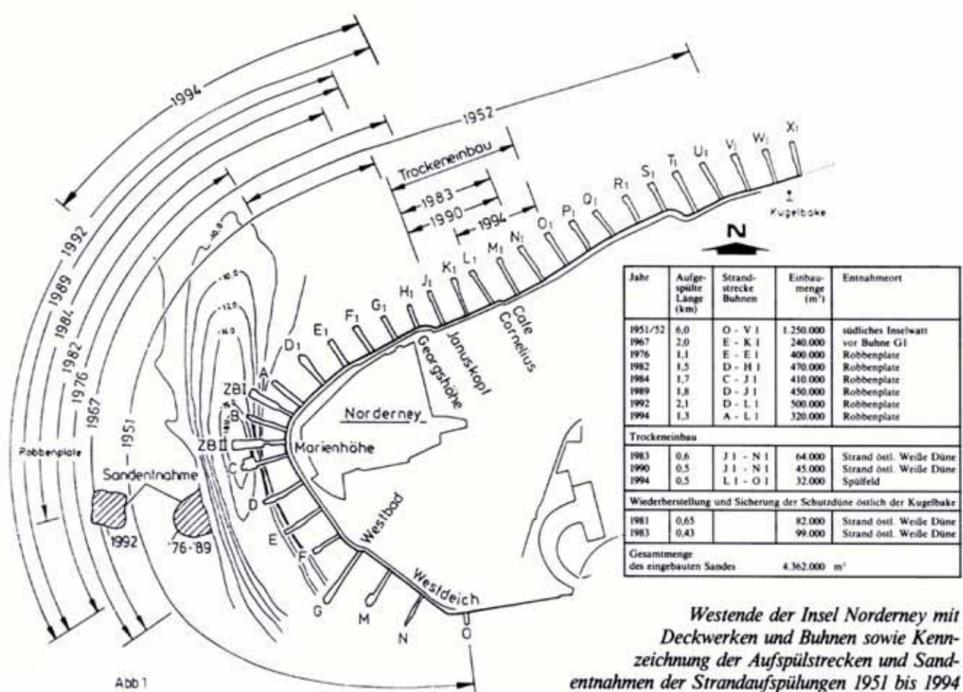
Westende der Insel Norderney mit Deckwerken und Bühnen sowie Kennzeichnung der Aufspülstrecken und Sandentnahmen der Strandaufspülungen 1951 bis 1994

Die nach dem Bau der Schutzwerke weitergehende Erosion der Strände machte im Westen Norderneys seit 1951 acht Strandaufspülungen notwendig, um ein Freispülen und Unterspülen der Fußsicherungen und Einfassungen von Deckwerken und Bühnen zu verhindern. Seit 1976 wird für die Norderneyer Strandaufspülungen das westlich vom Norderneyer Seegat liegende Sandplatengebiet »Robbenplate« als Sandentnahme vorgegeben. Bei den sechs Aufspülungen, die seitdem von der Robbenplate durchzuführen waren, wurden Schneidkopfbagger eingesetzt.

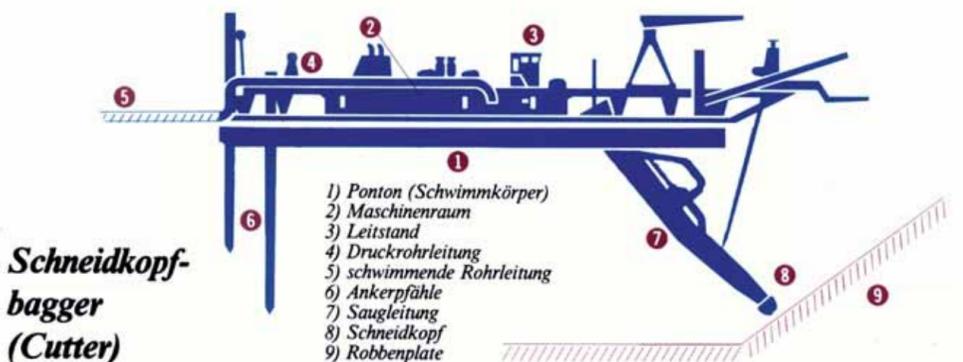
## Schneidkopfbagger (Cutter)

### Technische Daten und Arbeitsleistungen der seit 1976 eingesetzten Geräte

Der mit dem Schneidkopfbagger gelöste Sand wird über eine Rohrleitung, bestehend aus einer schwimmenden Leitung mit einem Düker - eine auf den Meeresboden abgesenkte Rohrleitung - zum Westkopf befördert. Spezielle Kupplungen, die sich im Notfall schnell

Jahr der Ausführung	1976	1982	1984	1994
Naßbagger/Cutter	»Jokra«	»Pirat VI«	»Triton«	»Nordland«
Verdrängung	2.200 m³	440 m³	1.350 m³	2.300 m³
Tiefgang	2,80 m	1,40 m	2,40 m	2,60 m
Cuttertiefe	26,00 m	16,00 m	20,00 m	20,00 m
Saugleitung	Ø 800 mm	Ø 550 mm	Ø 850 mm	Ø 700 mm
Druckleitung	Ø 750 mm	Ø 500 mm	Ø 800 mm	Ø 650 mm
Pumpenleistung	4.400 PS	1.150 PS	3.400 PS	1.773 PS
Schneidkopfantrieb	800 PS	180 PS	500 PS	1.200 PS
Spülleistung pro Tag	25.000 m³	15.000 m³	31.000 m³	18.000 m³

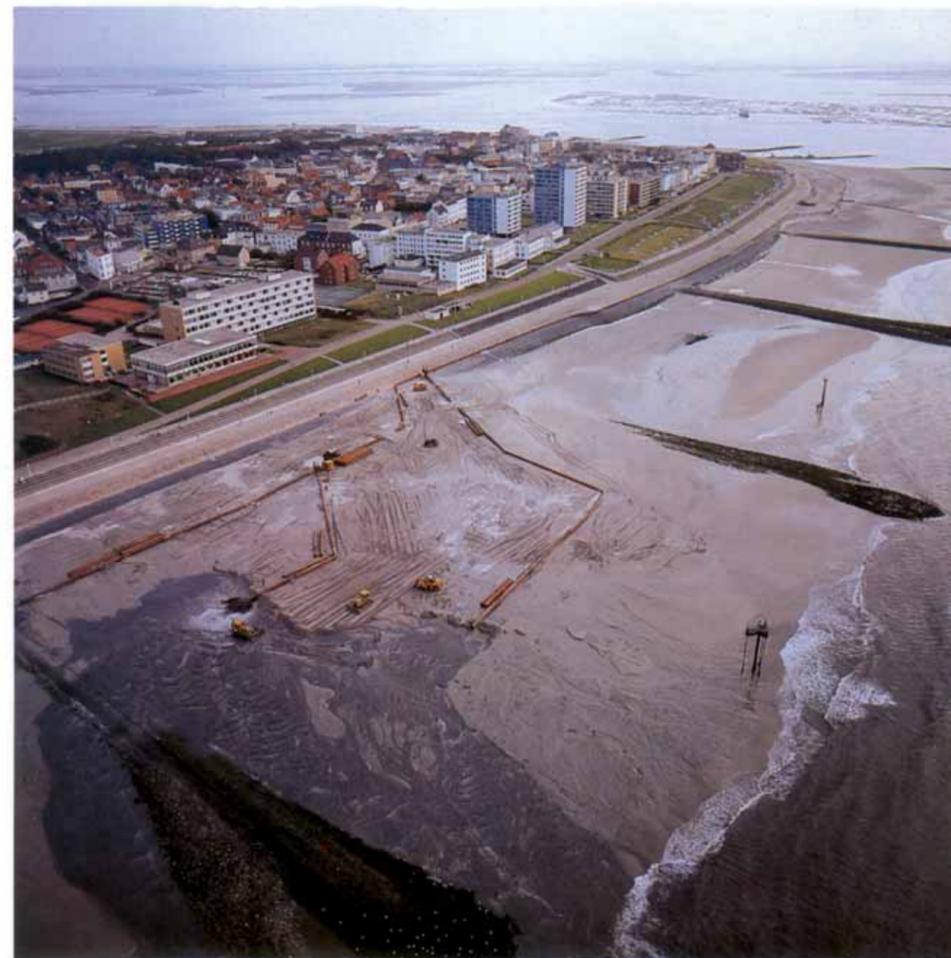
Westkopf der Insel Norderney mit der Spülleitung der Strandaufspülung 1984

lösen lassen, verbinden die schwimmende Leitung mit dem Cutter und Düker. Eine Längsleitung am Fuß des Deckwerks verteilt die Massen in die einzelnen Bühnenfelder. Strandaufspülungen zum Schutze der Inseln gegen die Angriffe des Meeres haben sich nicht nur auf Norderney bewährt. Sie fügen sich besser in die natürlichen, dynamischen Prozesse ein als ein weiterer Ausbau von Bühnen und Deckwerken.

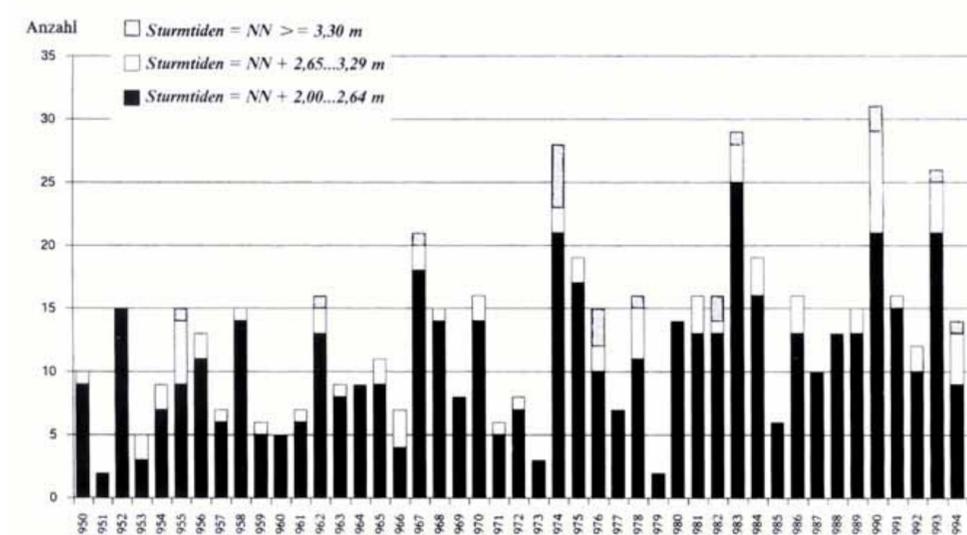
## Anzahl der Sturmfluten am Pegel Norderney

(bezogen auf das gewässerkundliche Jahr, bis 1963 Norderney Hafen, ab 1964 Norderney Riffgat, Werte nach WSD Nordwest)

In den letzten Jahrzehnten hat die Häufigkeit und Schwere von Orkanfluten in der Deutschen Bucht deutlich zugenommen. Die Zahl der Sturmfluten oberhalb NN + 2,00 m hat sich z. B. am Pegel Norderney von jährlich i. M. 10 in den 50er und 60er Jahren auf i. M. 16 in den letzten 20 Jahren erhöht. Dieses entspricht einer Erhöhung um 60%. In den 50er und 60er Jahren traten je eine sehr schwere Sturmflut und in den 70er und 80er Jahren zusammen 13 sehr schwere Sturmfluten auf. Im Jahr 1990 (gewässerkundliches Jahr November 1989 bis Oktober 1990) war mit 31 Sturmfluten die bisher höchste Sturmflutaktivität zu verzeichnen. Auch das Winterhalbjahr 1992/93 gehört zu den 4 bisher sturmflutreichsten Jahren mit mehr als 25 Sturmfluten. Allein in den Monaten Dezember 1993 und Januar 1994 waren weitere 11 Sturmfluten zu

verzeichnen, davon 4 schwere und eine sehr schwere am 28. I. 1994 mit einem Scheitelwert von 2,50m über MThw. Die Sturmfluten, insbesondere die Januarflut 1994, verursachten zum Teil erhebliche Substanzverluste, vor allem an Abschnitten, an denen schon in den letzten Jahren ein Strandrückgang zu verzeichnen war.
